ÍNDICE GENERAL

1. PROCESO PARA UN ESTUDIO DE PATOLOGÍA

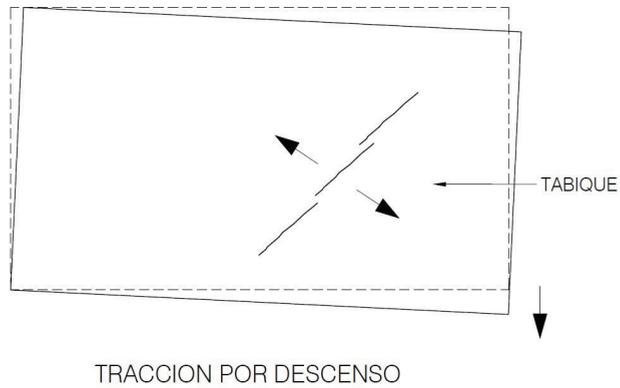
Figura 1

- 1º) Rotura en tabique por descenso de un extremo. Al descender en un extremo el tabique queda traccionado y la rotura suele suceder en discontinuidad como se indica en la **Figura 1**. Es usual en los asientos diferenciales.

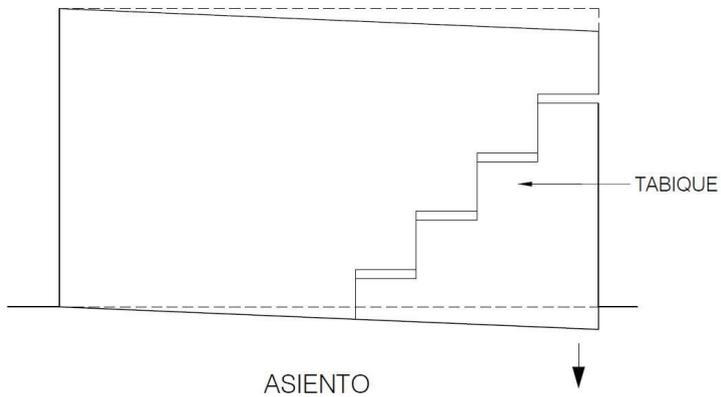
Figura 2

Si el mortero de agarre tiene menos resistencia que la fábrica, la rotura se sitúa en las llagas del ladrillo y es escalonada como aparece en la **Figura 2** y las fisuras horizontales son más abiertas.

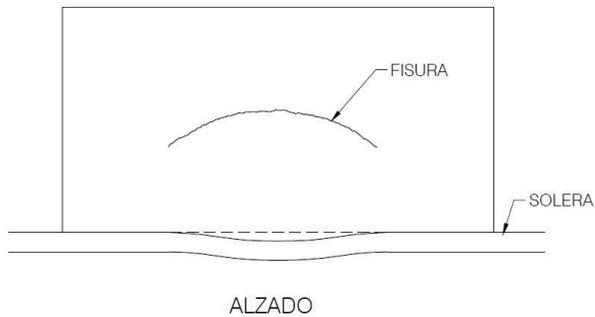
Figura 3

2º) Rotura en tabique. Cuando se encuentra sobre una viga o vigueta y flecta suele romper el tabique en forma de arco, como aparece en la **Figura 3**. También sucede cuando desciende una zona pequeña de una solera.

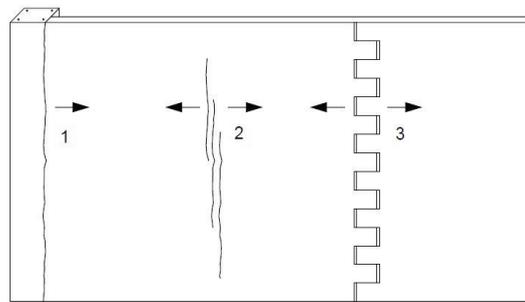
Figura 5

4º) Fisuras en tabiques por retracciones. En las retracciones las fisuras pueden surgir de las formas siguientes:

- a) En vertical en la unión del tabique con el pilar, número 1.
- b) En discontinuidad al quedar el tabique traccionado, número 2.
- c) Cuando el mortero tiene menos resistencia que el ladrillo, la rotura es la indicada con número 3, la fisura horizontal es cerrada y la vertical abierta, **Figura 5**.

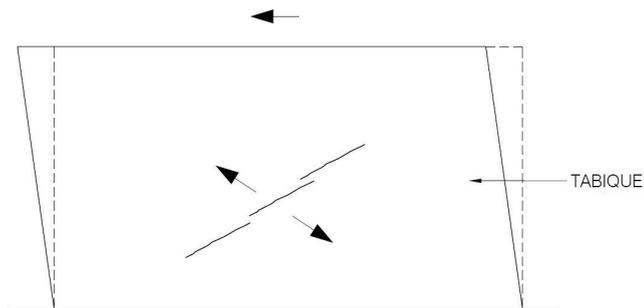
Figura 6

5º) Roturas en tabiques por dilataciones. En las dilataciones, es frecuente que en los tabiques situados en los extremos de la última planta se produzcan roturas en discontinuidad, **Figura 6**.

TRACCION POR DILATACION

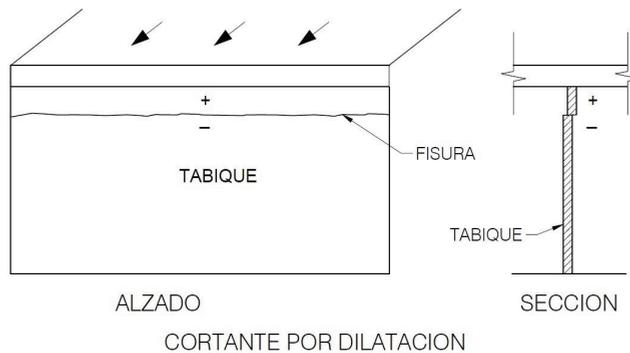
Figura 8

- 7º) Rotura de cortante en tabique por dilatación. Cuando dilata el forjado de cubierta, los tabiques situados en sentido transversal suelen romper por cortante con una fisura horizontal cerrada en distintos planos, como se indica en la **Figura 8**.

CORTANTE POR DILATACION

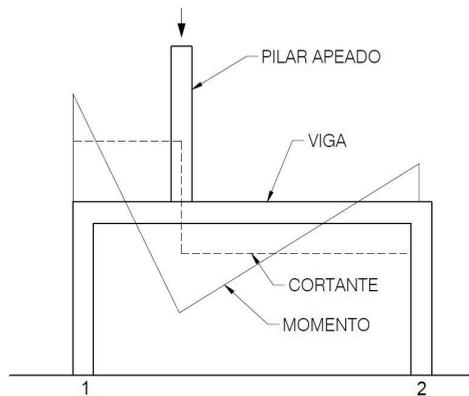
PORTICO
Figura 1

Cuando un pilar nace desde una viga le ocasiona a ésta un momento flector y un cortante, **Figura 1**, también le ocasiona una deformación vertical, **Figura 2**.

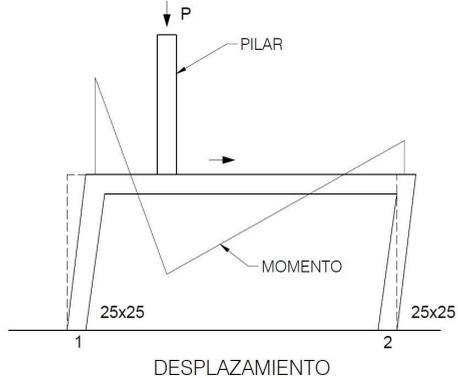
Figura 3

Las cargas puntuales, como en este caso la de un pilar, también ocasionan una deformación del pórtico y un desplazamiento hacia el pilar más alejado, como se indica en la **Figura 3**.

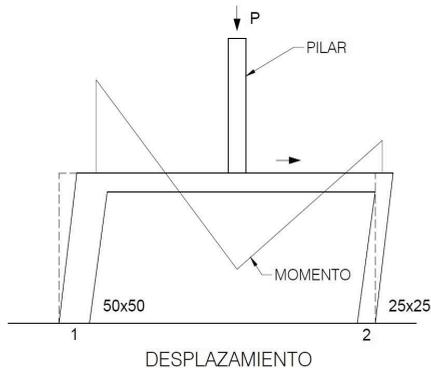
Figura 4

Si el pilar queda situado en el centro de la luz de la viga, no existe desplazamiento, pero si los pilares tienen distintas rigideces, el pórtico se desplaza hacia el pilar de menor rigidez, como se indica en la **Figura 4**. En este caso es como si existiera un empuje horizontal desde la izquierda hacia la derecha, es decir, desde el pilar 1 hacia el pilar 2 que tiene menor rigidez.

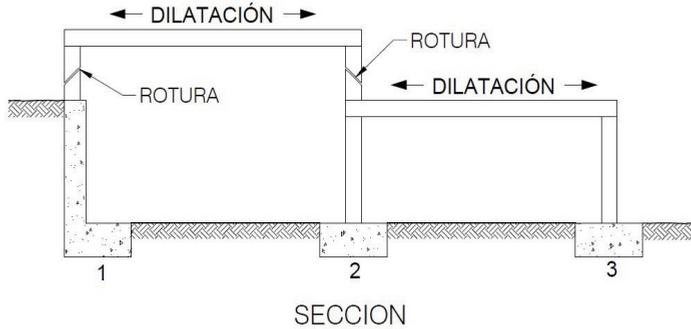
Figura 5

Estos pilares, al tener poca altura quedan con mucha rigidez, y al tener mucho momento, soportan un cortante hiperestático elevado, rompen por cortante, sobre todo en un sismo o en dilataciones, como les ha sucedido a los de la **Figura 5**.

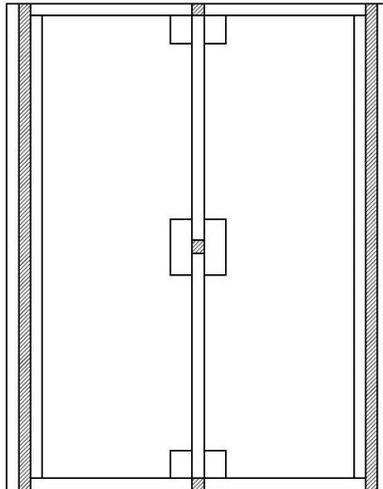
Figura 6

c) Proyectar cimentación mixta con zapatas y zanjas corridas donde suelen producirse asientos diferenciales con aparición de daños, (**Figura 6**) ya que en las zapatas el terreno queda a mayor tensión y se producen mayores descensos.

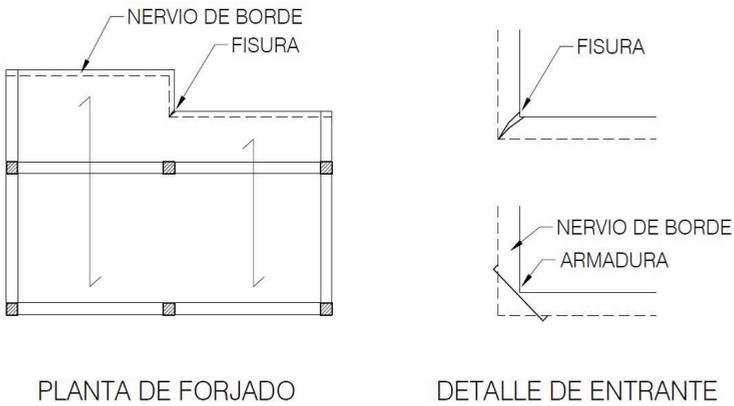
Figura 7

- a) En el cálculo de los voladizos se debe prever una mayor carga para el primero por transmisión entre plantas a través de los cerramientos.
- b) Colocar una armadura a 45º en los entrantes de forjados para evitar fisuras de retracción, **Figura 7**.

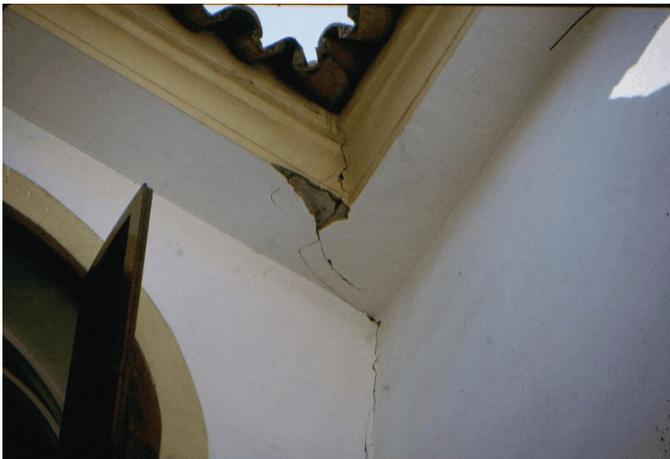
Fotografía 1

En la **Fotografía 1** se puede apreciar la fisura que ha surgido en el entrante de un forjado por no tener armadura a 45º.

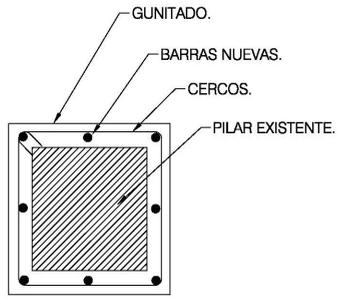
Figura 9

- 3º) En las direcciones de obra, el técnico evita fallos y puede valorar con más exactitud las anomalías que surjan, y tomar decisiones con mayor seguridad como pueden ser:
- a) Que en vigas cierren los estribos en zonas de compresión y no en las zonas de los momentos flectores.
 - b) Que no omitan patillas de la armadura superior en vigas extremas.
 - c) Que no omitan los separadores en vigas.
- 4º) Una vez terminado el edificio, en caso de surgir daños, se conocen mejor los tipos de roturas, su gravedad y posibles soluciones como pueden ser las siguientes: :
- a) Un pilar que ha sido ejecutado con $4 \varnothing 12$ mm y debe tener $4 \varnothing 20$ mm, **Figura 9**.

Una forma fácil de reforzarlo consiste en colocar la armadura necesaria y aplicar un hormigón proyectado.

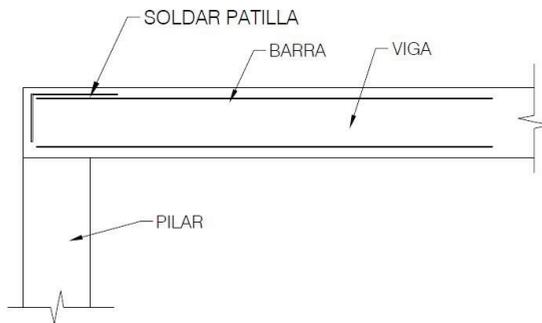
Figura 10

- b) Una viga extrema que no le han colocado patillas a la armadura negativa.

Se pueden realizar taladros y soldar patillas a las barras, figura 10.

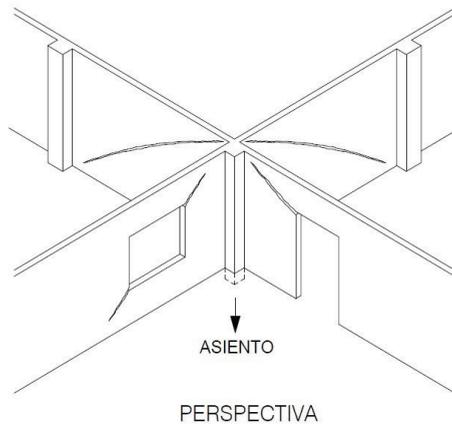
Figura 1

Cuando se produce el descenso de una zapata y es muy pronunciado, los tabiques que llegan perpendicularmente al pilar que ha descendido, rompen con fisuras de tracción diagonal, como las que aparecen en la **Figura 1**.

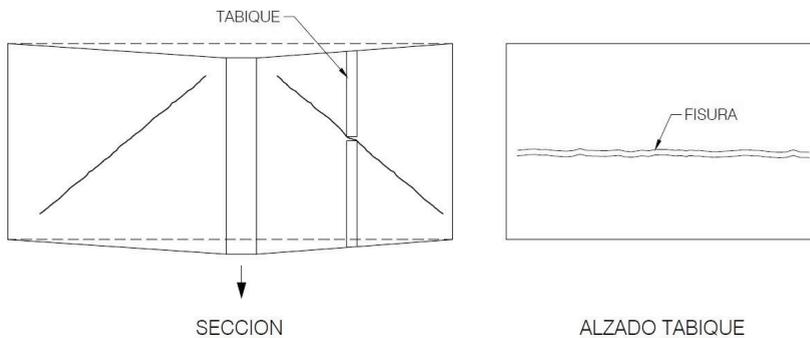
Figura 2

Los tabiques situados transversalmente al pilar que han descendido rompen en horizontal, con una fisura que es abierta en un mismo plano, **Figura 2**.

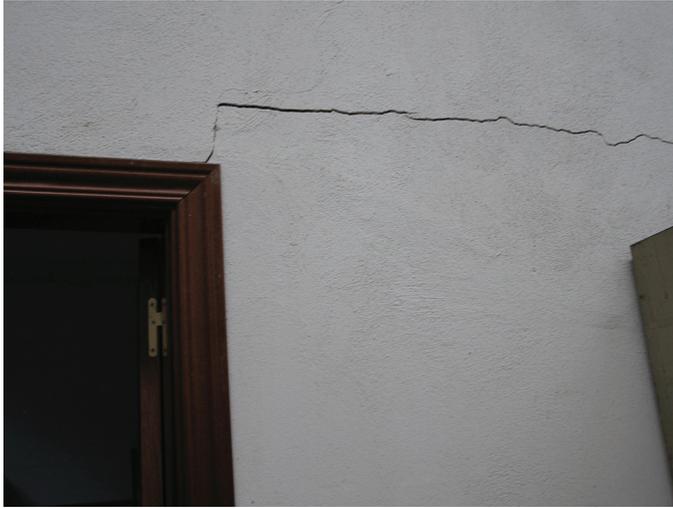
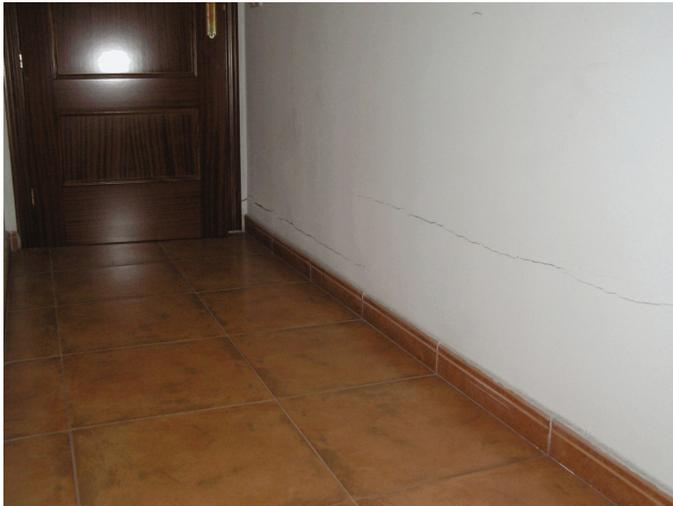
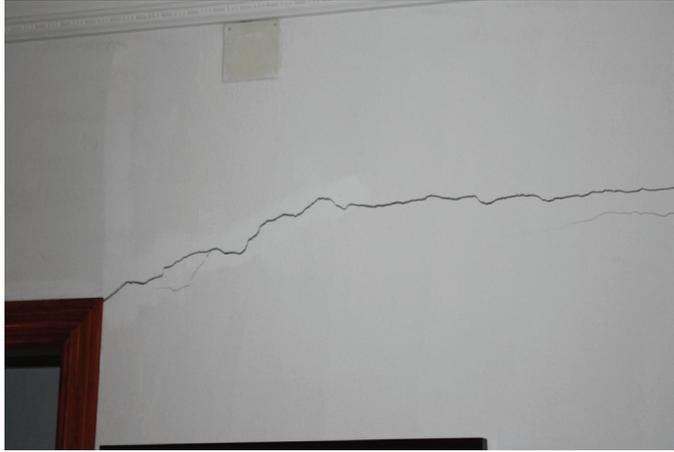
En las **Fotografías 1-2-3** se puede ver como han roto los tabiques situados en el sentido transversal al descender el pilar.

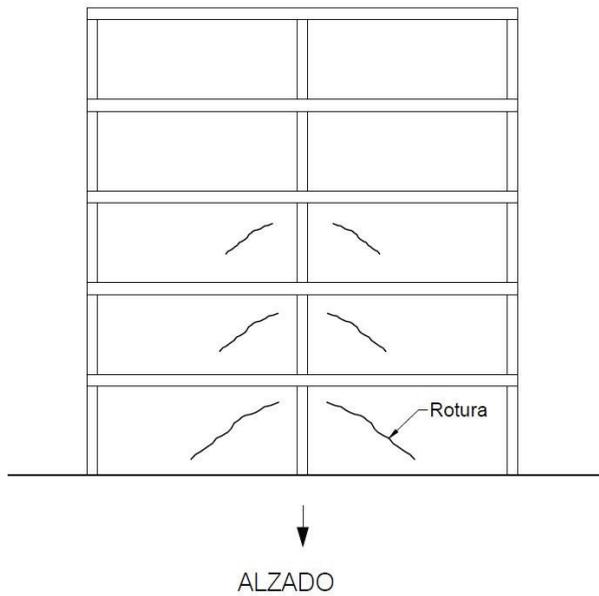
Figura 3

En los descensos de la cimentación, las roturas en los cerramientos a medida que se sube de planta, son cada vez más pequeñas hasta que terminan desapareciendo, como se indica en la **Figura 3**.

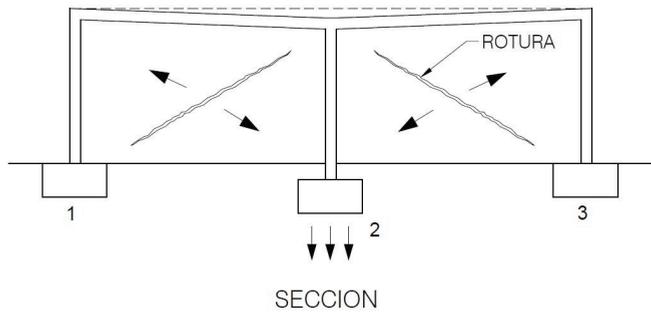
Figura 4

Cuando desciende una zapata, la diagonal del pórtico toma mayor medida y los tabiques rompen a tracción, como aparece en la **Figura 4**. Debido a ello se la conoce con el nombre de fisura de “tracción diagonal” y se aleja de forma descendente del pilar que ha asentado.

La otra diagonal trabaja a compresión y ayuda a reducir el descenso.

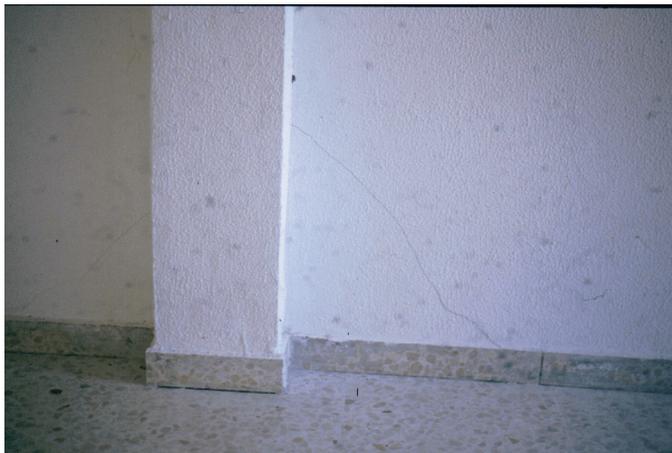
Fotografía 4

Para quedar más familiarizado con el tipo de rotura comentada se presentan las **Fotografías 4-5-6**.
